Saint-Chaffre de Faugères, première approche d'une église rurale, de la villa alti-médiévale à l'édifice actuel

Franck Brechon, Eric Rouger

juillet 1999

commune de Faugère, Département de l'Ardèche

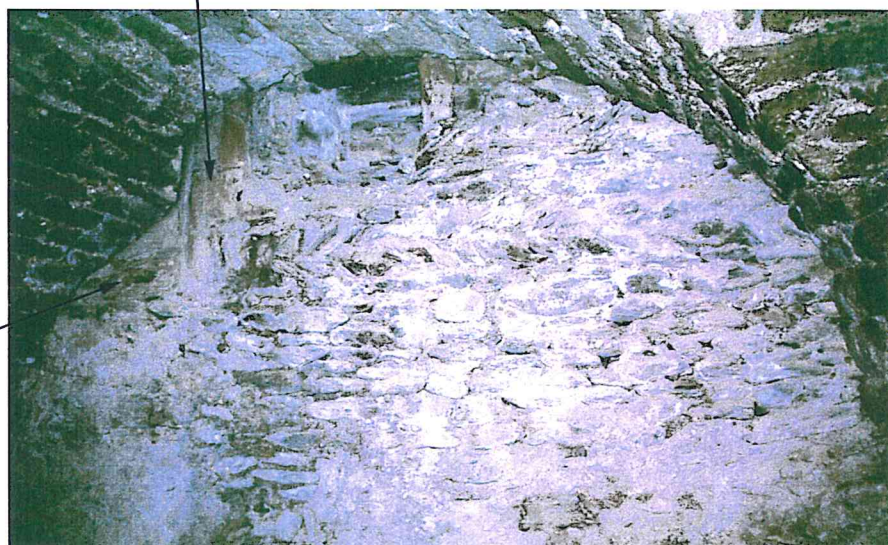
Figure 11 :

jambage droit

pan incliné intérieur
du soupirail

Soupirail intégré au mur nord du presbytère.

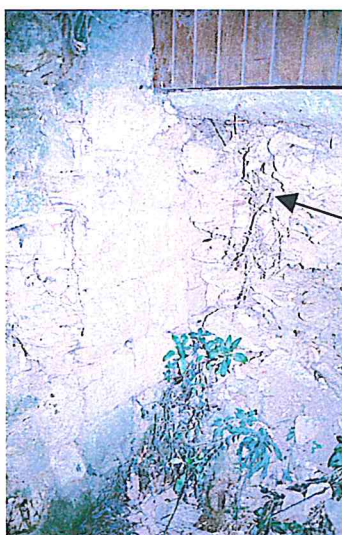
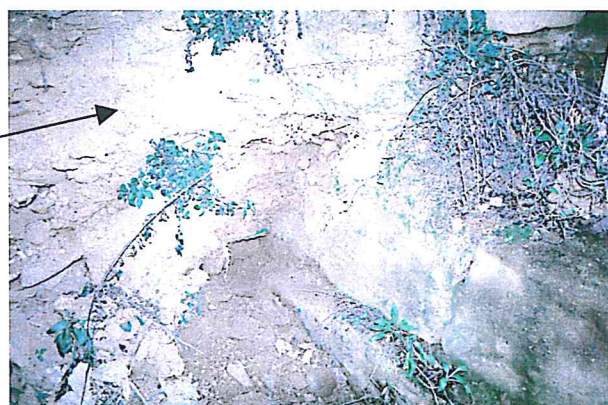
Figure 13 :

mur de soutènement du cimetière

remblai de
comblement

Exhaussement des niveaux de circulation actuels sur du remblai moderne
On constate que celui-ci recouvre les blocs appartenant au mur de
soutènement du cimetière paroissial.

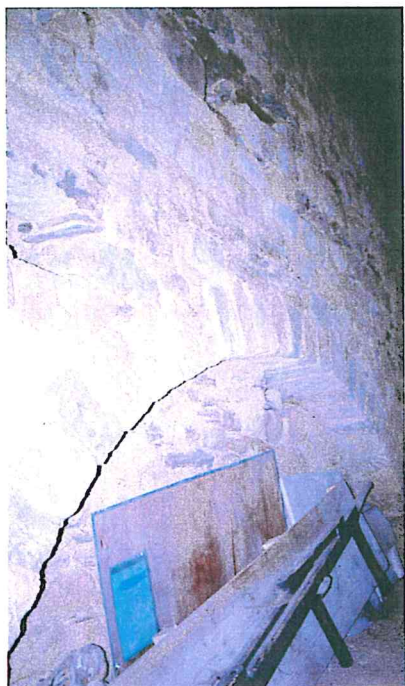
Figure 14 :

Témoin du voûtement primitif de l'église (mur est du clocher).

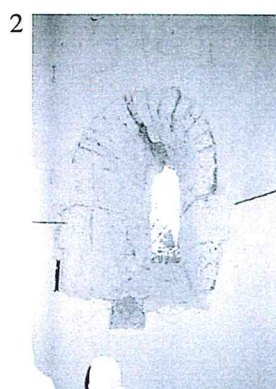
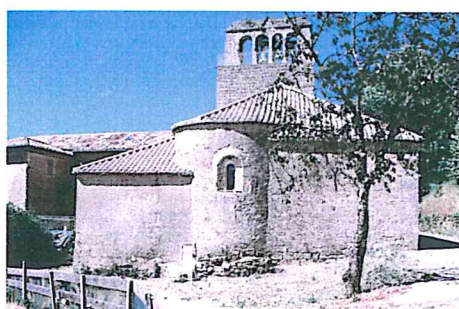
Figure 15 :

fin du débouchage de la fenêtre de l'abside pendant les travaux de restauration.
A droite une fissuration que cachent les enduits à l'extérieur

Façade de l'abbaye de St-Chaffre-du-Monastier

33) Obturée probablement à la fin du Moyen Age, elle a été dégagée lors des travaux de réfection de 1994. On peut constater de l'extérieur, que l'ébrasement de la fenêtre comporte un encadrement dans l'épaisseur duquel il est possible de replacer deux colonnettes, à l'exemple des baies qui rythment sur plusieurs registres horizontaux la façade de l'abbaye mère du Monastier. Cf fig. 15.

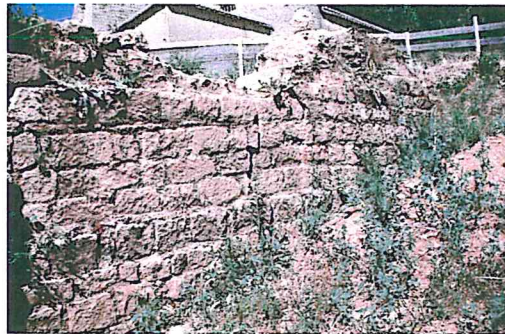
Figure 16 :

Quelques fissures parmi les plus spectaculaires :
chapelle sud de l'église et portion est du rempart

La moulure du linteau n'est
plus alignée sur celle du jambage

Les effets d'une mauvaise tenue du terrain naturel, et d'une répartition
des poussées mal conçue : fissures et mouvements ponctuels de la maçonnerie

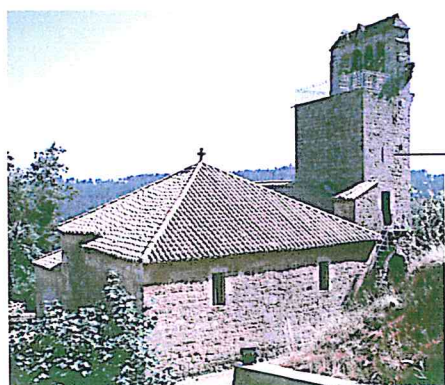
Figure 18 :

Archère à étrier nord dans le mur septentrional du clocher

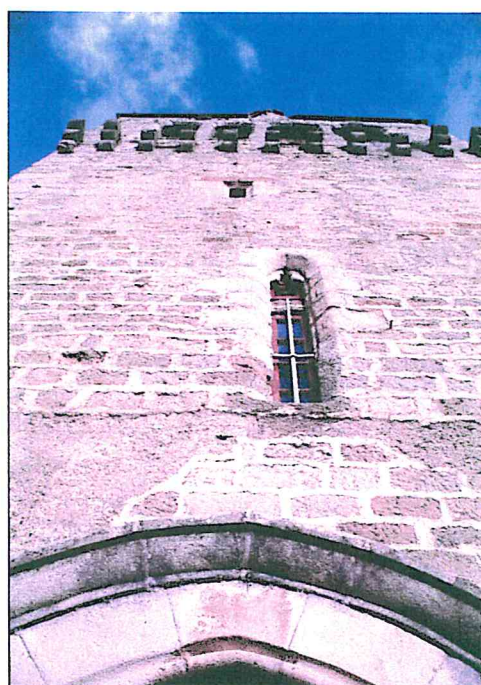
Figure 19 :

Décalage des axes de symétries des ouvertures sur la façade ouest.
L'apparente homogénéité de cette façade n'est qu'illusoire. Les joints couvrants empêchent de lire l'articulation et l'imbrication de différentes phases de constructions.

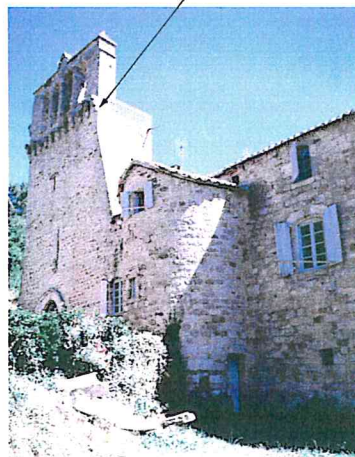
Figure 21 :

extrémité sud du clocher
console gravée (remploi de l'édifice roman ?)

tour d'angle côté nord

tour d'angle côté sud

Vues des archères nord et sud de la tour d'angle.
Au sommet du clocher, une console de mâchicoulis gravée
(motif anthropomorphe)

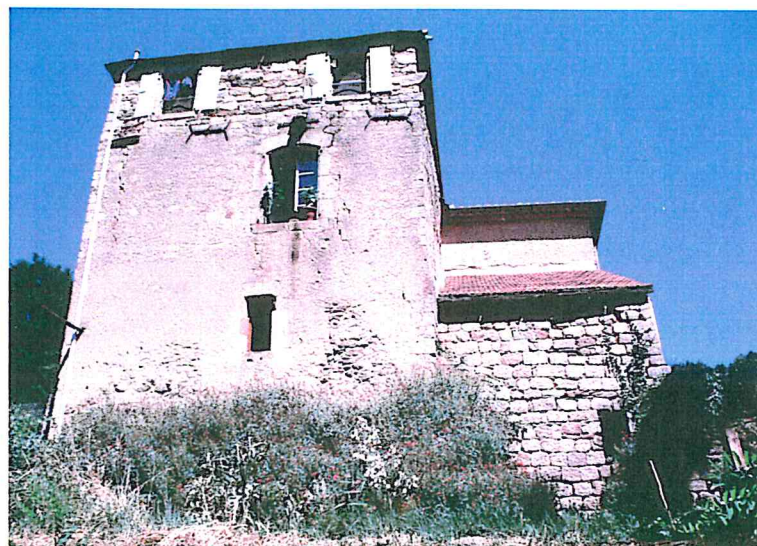
Figure 22 :

Le mur sud originel du presbytère est conservé dans le tracé du rempart.
La construction de l'enceinte entraîne une surélévation et un renforcement
du mur à sa base à l'aide d'un talus.

Si la façade ouest du presbytère a fait l'objet d'une reconstruction presque totale, le mur initial étant remplacé par le rempart dès 30 à 60 cm d'élévation, il n'en a pas été de même au sud. En effet, sur cette façade, le mur de schiste du XI^e siècle a été conservé sur toute l'élévation du rez-de-chaussée, et peut-être plus, mais il est remplacé ici par un mur post-médiéval qui nous empêche d'en juger. Néanmoins, dans la mesure où il fallait quand même le fortifier, il a été doublé d'un puissant talutage qui le noie sur la hauteur du rempart (fig. 22). Aucune ouverture de tir n'apparaît à l'heure actuelle sur cette face, mais il est vrai que la forte pente qui se trouve au sud du site limite considérablement le risque encouru de ce côté. Peut-être qu'une meurtrière a toutefois existé à l'emplacement de la baie actuelle, mais rien ne permet de l'assurer.

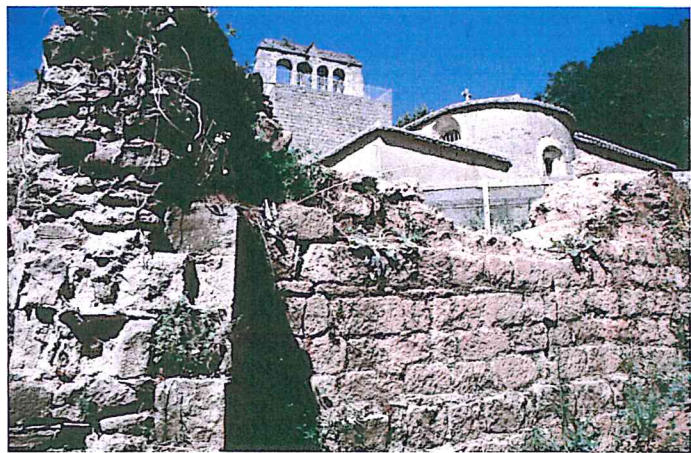
Figure 25 :

Contrairement aux moellons équarris des murs de courtines les blocs qui forment les parements du contrefort ont leurs faces dressées.

Vues du contrefort positionné au point d'inflexion est du rempart.

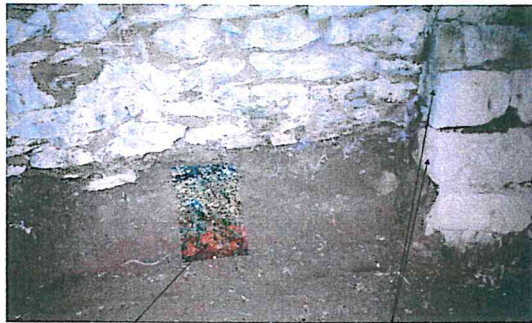
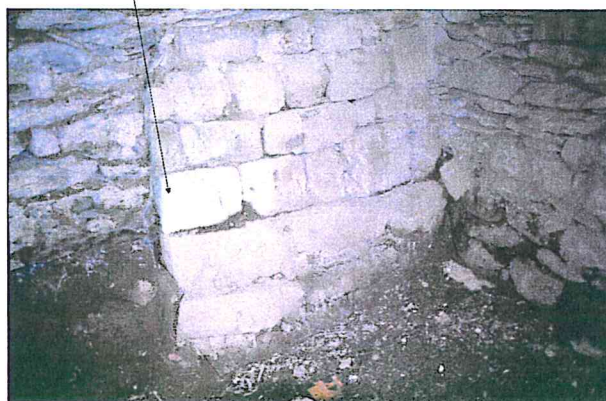
Figure 26 :

phase d'apparition du terrain naturel

moellons retaillés

Ancien talutage bûché avec traces du substrat naturel

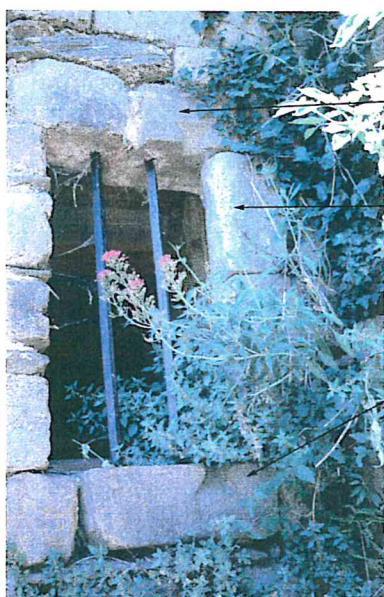
étrier supérieur

jambage en place
dont l'embrasure est encore visible

Archère sur le tracé sud du rempart ; le piedroit gauche de l'archère n'est plus en place.

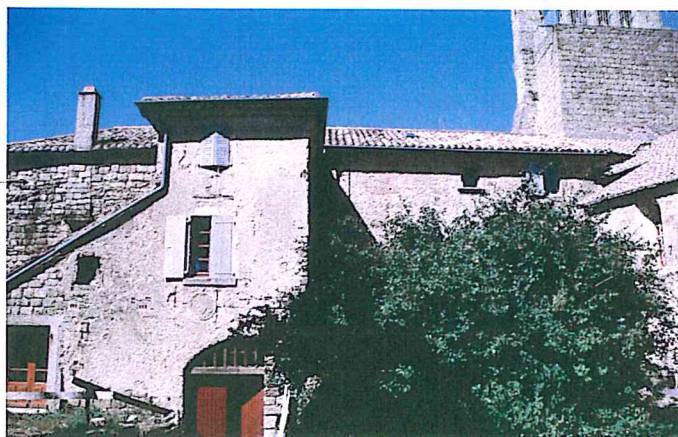
Figure 28 :
Traces d'arrêt du rempart des deux côtés de l'élévation du presbytère.

Au mur harpé de la face ouest du rempart répond, du côté est du presbytère, un changement d'appareil.

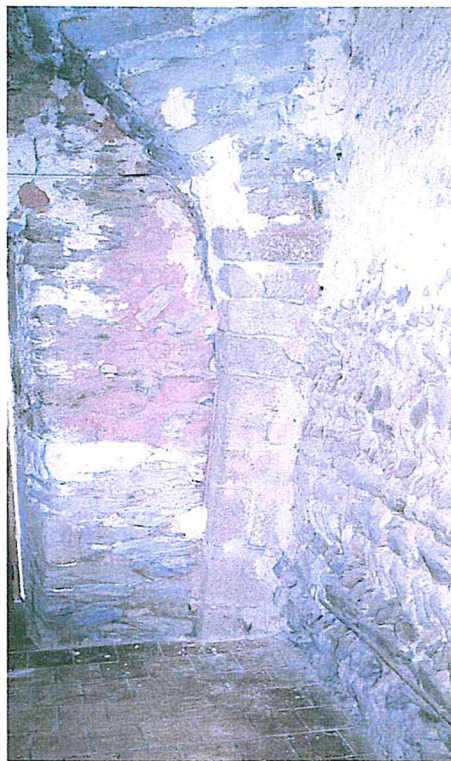
Figure 29 :

Ecrasement d'un piedroit de voûte (cave sud).
Placé au dessous d'un mur de refend, les poussées sont contrebutées
avec difficulté.

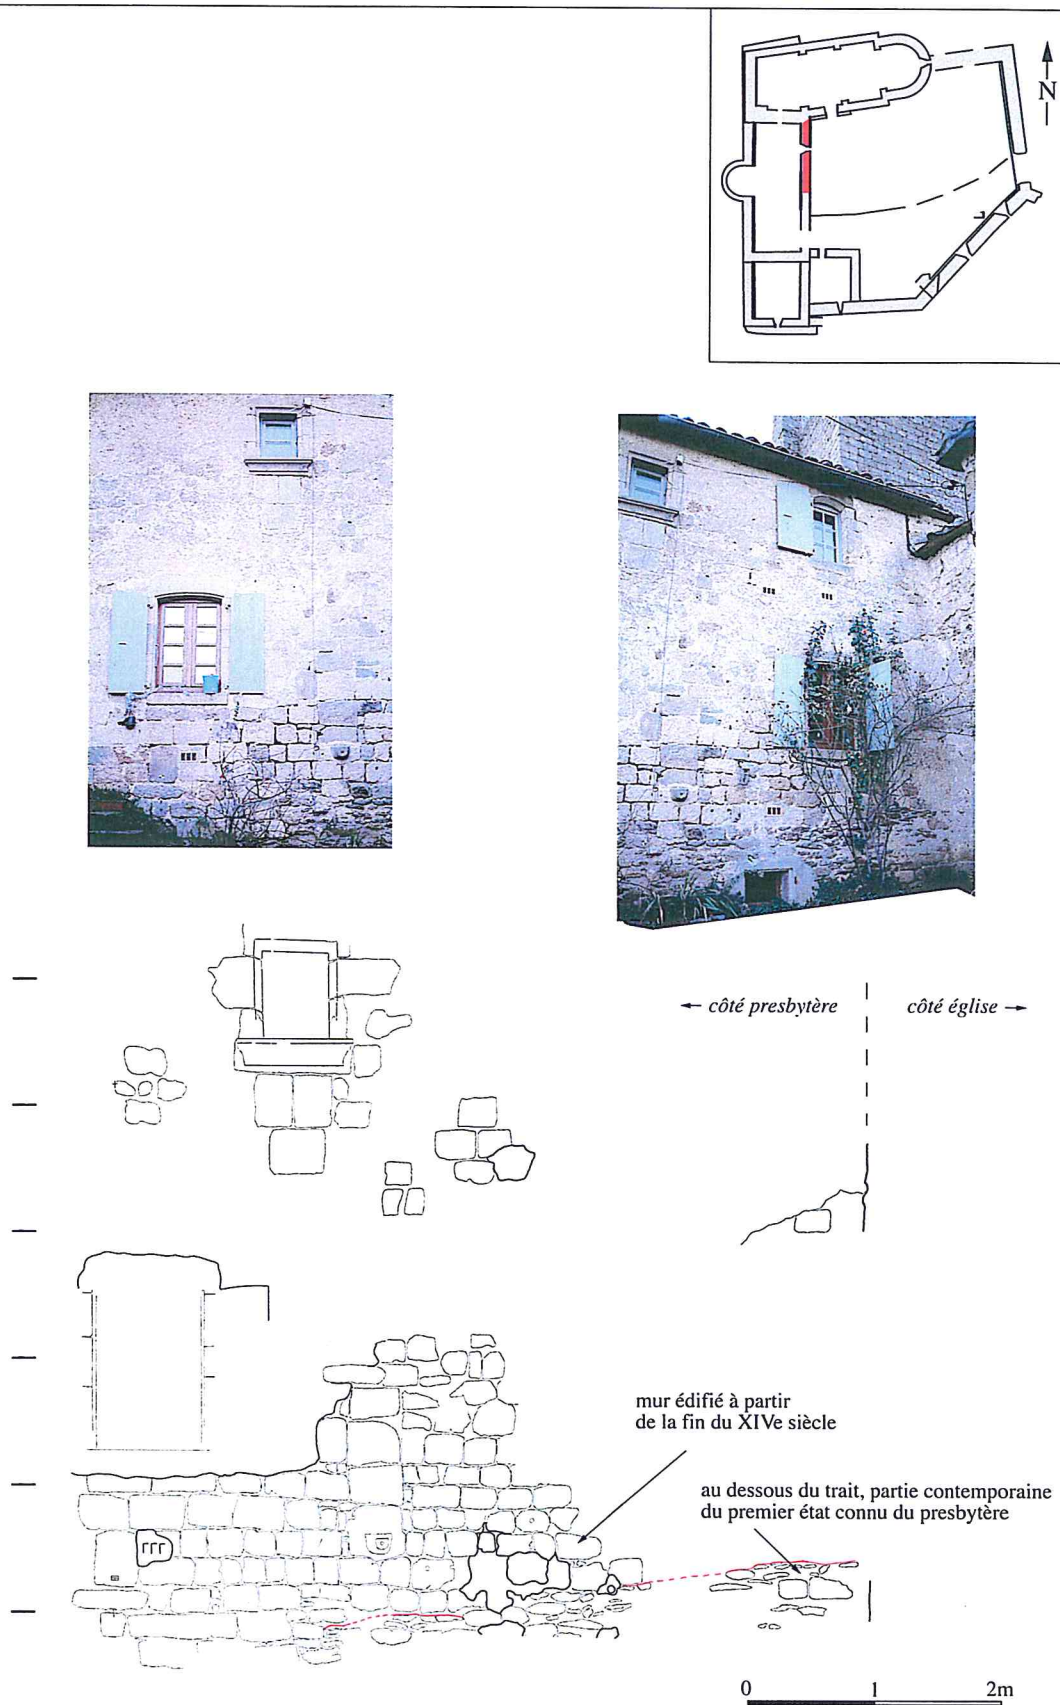
Figure 30 :

Mur extérieur est du presbytère vers sa jonction avec le mur de l'église.
On remarque en haut, l'ouverture tardi-médiévale pratiquée dans une partie de maçonnerie reconstruite par dessus le mur primitif du presbytère.

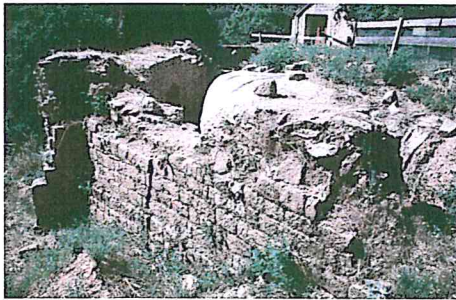
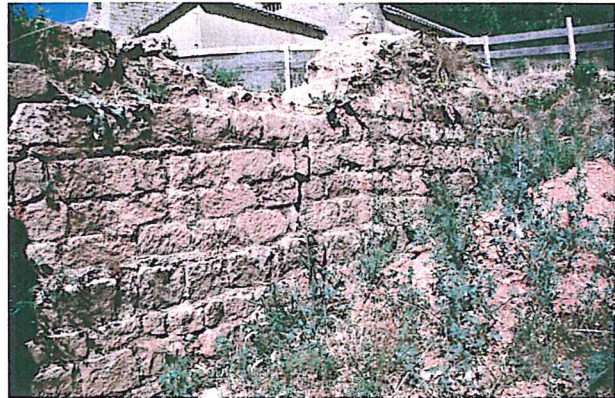
Figure 32 :

Vue du rempart sur sa portion est avec relevé pierre à pierre.

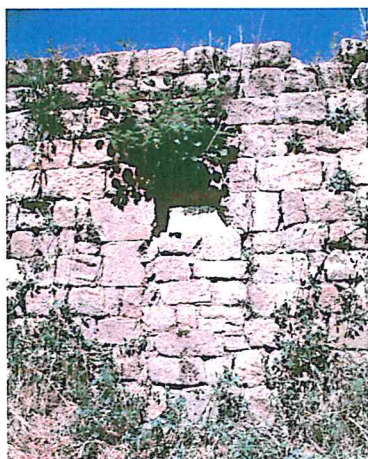
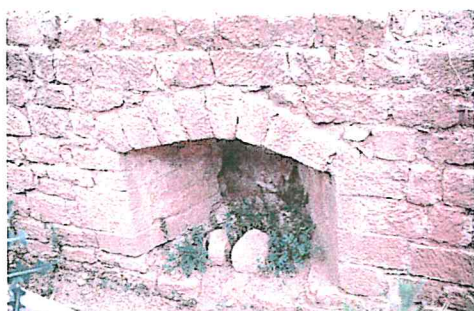
Figure 34 :

Fenêtre de tir du rempart avant sa transformation en soupirail
(portion sud-est).
